橋梁名・所在地・管理者名等

| 橋梁名 | 路線名 | 所在地 | 起点側 | 緯度 | 34.90775 | 施設ID | |
|---|---|---|---|---|---|---|--|
| 南落合橋<br>(フリカナ)<br>(ミナオチアイバシ) | 春日森落合線 | 京都府宇治市槇島町落合83番地先 | | | | | |

道路橋毎の健全性の診断

| 技術的な評価結果 | | 定期点検実施年月日 | | 2025.11.09 | | 定期点検者 | | (株)浪速技研コンサルタント | | 登尾 吉宗 | |

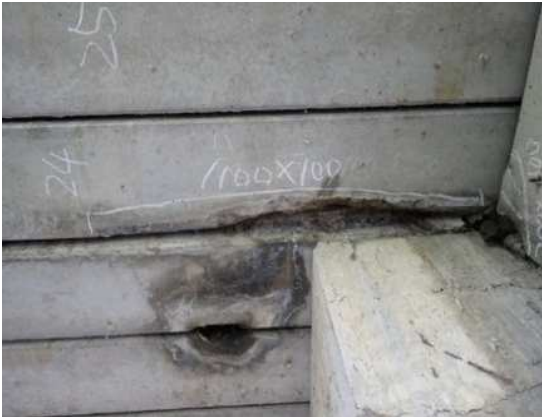
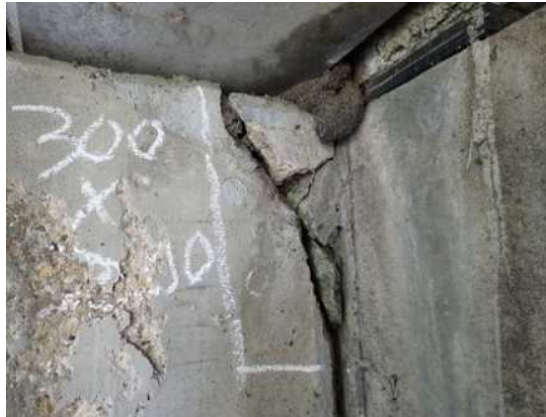
| | | | | | | | | 写真番号 | | 1 | | 径間 | | 1 | | 部材番号 | | 1 | |

| | | | | | | | | 備考 | | 主桁にPC鋼材の露出が見られる。 | | | | | | | | | |

| 所見 | <p>【上部構造】活荷重:A 地震:C 豪雨・出水:A<br/>PC桁にPC鋼材露出が見られる。PC鋼材自体に錆が見られることから、安全性の観点から早期に措置を講ずることが望ましい。</p> <p>【下部構造】活荷重:A 地震:B 豪雨・出水:A<br/>下部構造に遊離石灰を伴う漏水跡が見られる。現時点で構造安全性に問題は生じていないが、予防保全の観点から措置を講ずることが望ましい。</p> <p>【上下部接続部】活荷重:A 地震:A 豪雨・出水:A<br/>上下部接続部に損傷は見られないため、特段の監視や対策を行う必要はない状態と判断する。</p> <p>【その他(伸縮装置)】活荷重:A 地震:A<br/>その他(伸縮装置)に損傷は見られないため、特段の監視や対策を行う必要はない状態と判断する。</p> <p>【総括】<br/>以上により、上部構造のPC桁にPC鋼材露出が見られる。今後、伝い水によりPC鋼材の腐食進行を防ぐため、安全性の観点から早期に措置を行うことが望ましく、本橋の健全性の診断は「Ⅲ」と評価した。</p> |

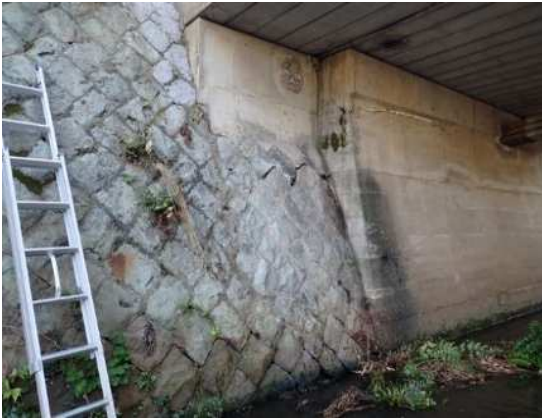
| | | | | | | | | 写真番号 | | 3 | | 径間 | | 1 | | 部材番号 | | 1 | |

| | | | | | | | | 備考 | | 石積み目地部に隙間が見られる。 | | | | | | | | | |

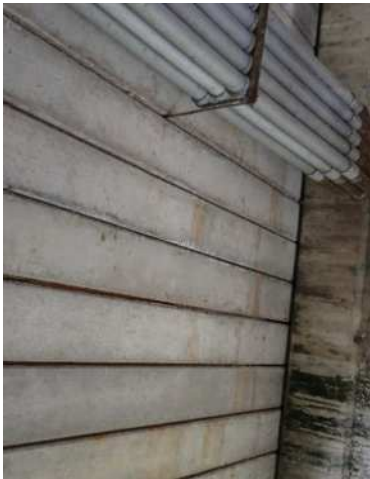
| 部材名 | 床版 | 部材番号 | 08 | メモ | | 部材名 | 床版 | 部材番号 | 23 | メモ | |
| 損傷の種類 | 漏水・遊離石灰 | 損傷程度 | d | 【前回点検 (R2) 記載内容】<br>⑧漏水・遊離石灰-d | | 損傷の種類 | 漏水・遊離石灰 | 損傷程度 | d | 【前回点検 (R2) 記載内容】<br>⑧漏水・遊離石灰-d | |
| | | | | 【損傷進行状況】<br>前回 (R2) 点検から、大きな進行は認められない。 | | | | | | | |

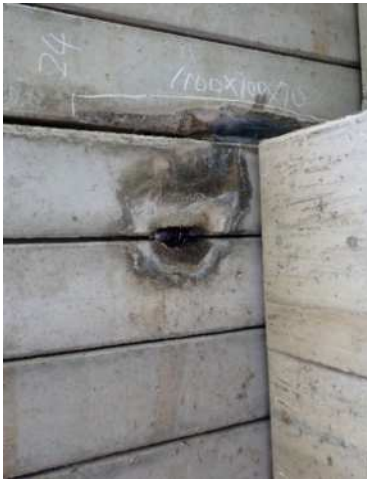
| 部材名 | 床版 | 部材番号 | 23 | メモ | | 部材名 | 主桁 | 部材番号 | 24 | メモ | |
| 損傷の種類 | 漏水・遊離石灰 | 損傷程度 | d | 【前回点検 (R2) 記載内容】<br>⑧漏水・遊離石灰-d | | 損傷の種類 | 剥離・鉄筋露出 | 損傷程度 | c | 【前回点検 (R2) 記載内容】<br>⑦剥離・鉄筋露出-c<br>【850mmx100mmx70mm】 | |
| | | | | 【損傷進行状況】<br>前回 (R2) 点検から、大きな進行は認められない。 | | | | | | | |

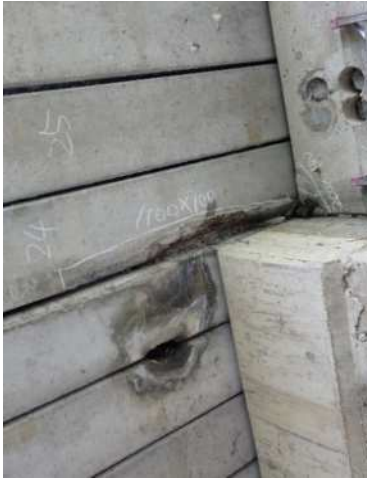
- ・主桁下面にPC鋼材露出があり、前回の点検より、進行が見られる。安全性の観点から早期に措置を講じる必要がある。
- ・床版下面に漏水・遊離石灰があり、前回の点検より、大きな進行は認められない。損傷の進行状況を見て措置を講じる必要がある。
- ・堅壁に変形・欠損、うきがあり、前回の点検より、大きな進行は認められない。損傷の進行状況を見て措置を講じる必要がある。
- ・新たに堅壁に右積み部間詰め材の脱落が見られる。損傷の進行状況を見て措置を講じる必要がある。
- ・防護柵（親柱）に剥離・鉄筋露出、変形・欠損があり、前回の点検より、大きな進行は認められない。損傷の進行状況を見て措置を講じる必要がある。
- ・舗装に路面の凹凸（段差=20mm）があり、前回の点検より、大きな進行は認められない。経過観察を行うことが望ましい。
- ・排水管に腐食があり、前回の点検より、大きな進行は認められない。損傷の進行状況を見て措置を講じる必要がある。

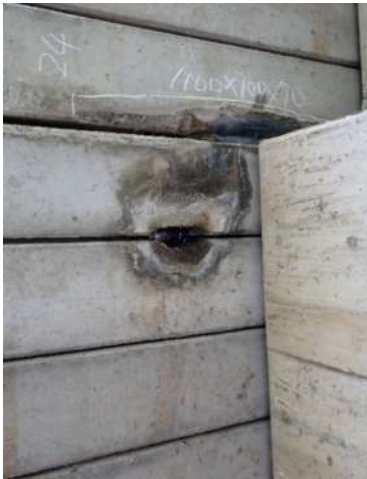
| 部材名 | 床版 | 部材番号 | 23 | メモ | | 部材名 | 主桁 | 部材番号 | 24 | メモ | |
| 損傷の種類 | 漏水・遊離石灰 | 損傷程度 | d | 【前回点検 (R2) 記載内容】<br>⑧漏水・遊離石灰-d | | 損傷の種類 | 剥離・鉄筋露出 | 損傷程度 | c | 【前回点検 (R2) 記載内容】<br>⑦剥離・鉄筋露出-c<br>【1100mmx100mmx70mm】 | |

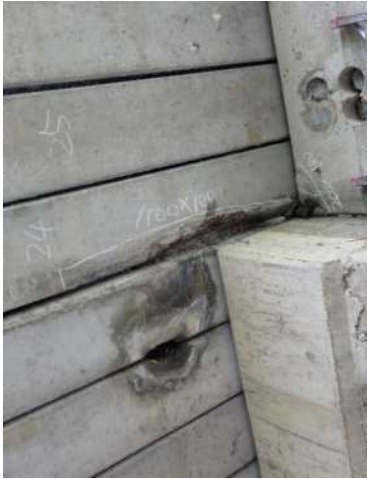
| | | | | 【損傷進行状況】<br>前回 (R2) 点検から、進展している。 | | | | | | | |

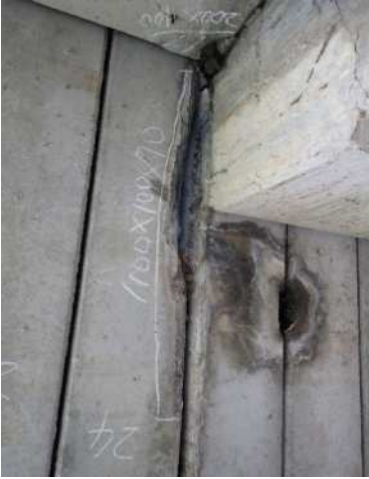
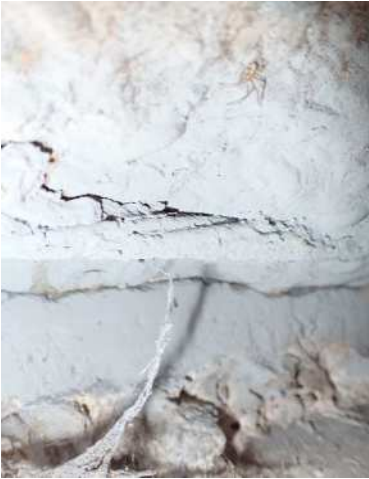
| | | 主桁 | 24 | メモ | | | メモ | | |
| | | 剥離・鉄筋露出 | d | 前写真<br>(防錆材塗布後) | | | 前写真<br>(近接写真) | | |
| | | | | 損傷の種類 | | 剥離・鉄筋露出 | 損傷程度 | | d |

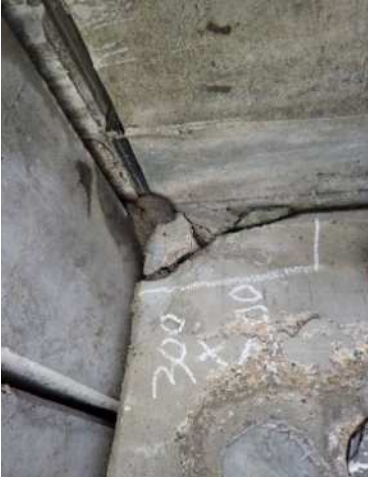
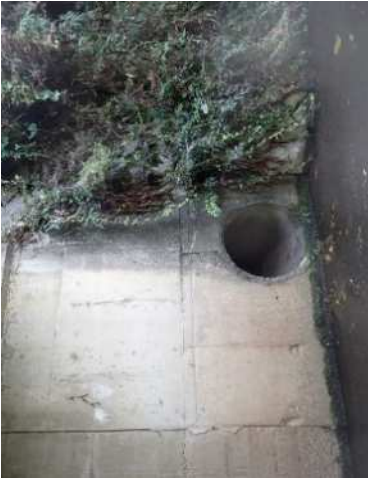
| 部材名 | | 縦壁 | 01 | メモ | | | メモ | | |
| 損傷の種類 | | 変形・欠損 | c | 【前回点検(R2)記載内容】<br>②3変形・欠損-c<br>【300mmx200mm】 | | | 【前回点検(R2)記載内容】<br>①7-6その他(伝い水)-e | | |
| | | | | 【今回点検(R7)記載内容】<br>②3変形・欠損-c<br>【300mmx200mm】 | | | 【今回点検(R7)記載内容】<br>①7-6その他(伝い水)-e | | |
| | | | | 【損傷進行状況】<br>前回(R2)点検から、大きな進行は認められない。 | | | 【損傷進行状況】<br>前回(R2)点検から、大きな進行は認められない。 | | |

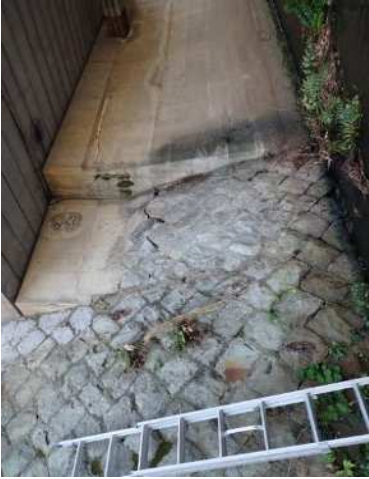
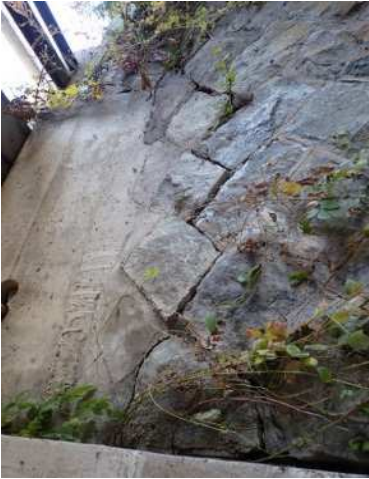
| | | 縦壁 | 01 | メモ | | メモ | | |
| | | その他（間詰め材脱落） | e | 【今回点検(R7)記載内容】<br>⑪-6その他（間詰め材脱落）-e | | 【今回点検(R7)記載内容】<br>⑪-6その他（間詰め材脱落）-e | | |
| | | 損傷程度 | | 損傷の種類 | | その他（間詰め材脱落） | | e |
| | | | | 【損傷進行状況】<br>前回(R2)点検では、石積み部の間詰め材の脱落が認められない。 | | | | 【損傷進行状況】<br>前回(R2)点検では、石積み部の間詰め材の脱落が認められない。 |

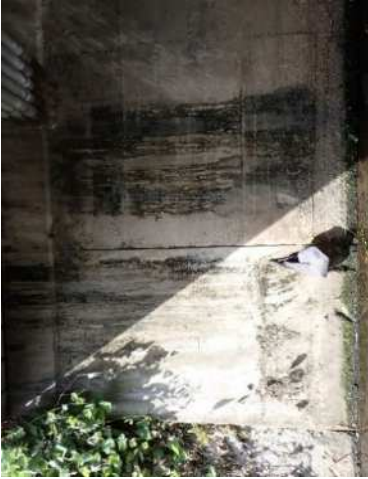
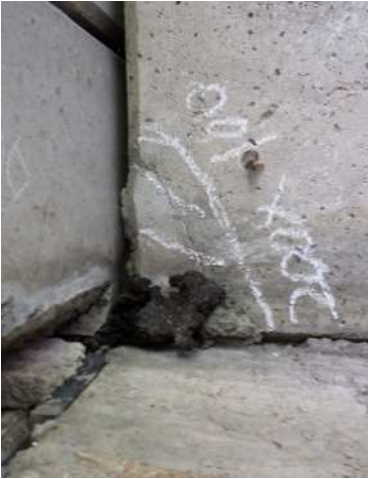
| 部材名 | | 縦壁 | 02 | メモ | | メモ | | |
| 損傷の種類 | | その他（伝い水） | e | 【前回点検(R2)記載内容】<br>⑪-6その他（伝い水）-e | | 【前回点検(R2)記載内容】<br>⑪-6その他（伝い水）-e | | |
| | | 損傷程度 | | 損傷の種類 | | うき | | e |
| | | | | 【損傷進行状況】<br>前回(R2)点検から、大きな進行は認められない。 | | | | 【損傷進行状況】<br>前回(R2)点検から、大きな進行は認められない。 |

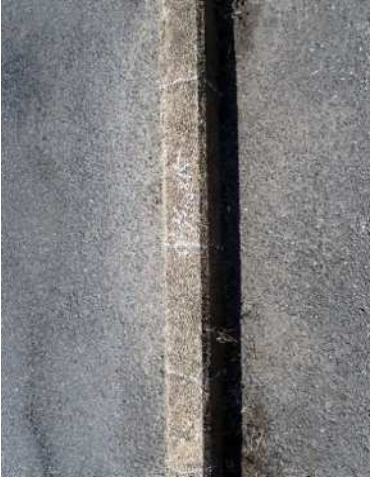
| | 部材名 | 緑石 | 部材番号 | 02 | メモ | | 部材名 | 舗装 | 部材番号 | 01 | メモ | |
| | 損傷の種類 | ひびわれ | 損傷程度 | c | 【前回点検(R2)記載内容】<br>⑥ひびわれ-c(中小)<br>【0.2mm/L=500mm】15箇所<br>パターン(1) | | 損傷の種類 | 路面の凹凸 | 損傷程度 | e | 【前回点検(R2)記載内容】<br>⑭路面の凹凸-c<br>【段差=20mm】<br><br>【今回点検(R7)記載内容】<br>⑭路面の凹凸-e<br>【段差=20mm】<br><br>【損傷進行状況】<br>前回(R2)点検から、大きな進行は認められない。 | |

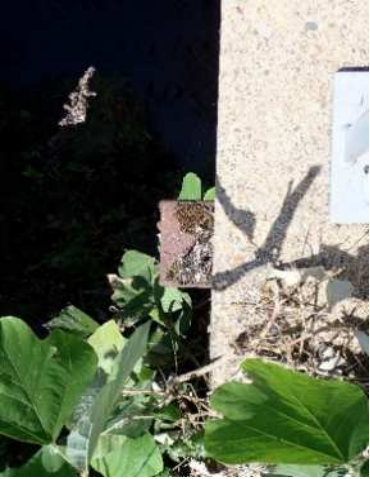
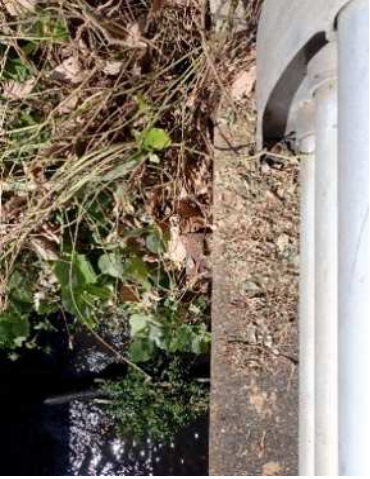
| | 部材名 | 排水管 | 部材番号 | 01 | メモ | | 部材名 | 排水管 | 部材番号 | 01 | メモ | |
| | 損傷の種類 | 腐食 | 損傷程度 | e | 【前回点検(R2)記載内容】<br>①腐食-e(大大)<br>⑤防食機能の劣化-e[分類1]<br>②土砂詰まり-e<br><br>【今回点検(R7)記載内容】<br>①腐食-e(大大)<br>⑤防食機能の劣化-e[分類1]<br>②土砂詰まり-e<br><br>【損傷進行状況】<br>前回(R2)点検から、大きな進行は認められない。 | | 損傷の種類 | 腐食 | 損傷程度 | e | 【前回点検(R2)記載内容】<br>①腐食-e(大大)<br>⑤防食機能の劣化-e[分類1]<br>②土砂詰まり-e<br><br>【今回点検(R7)記載内容】<br>①腐食-e(大大)<br>⑤防食機能の劣化-e[分類1]<br>②土砂詰まり-e<br><br>【損傷進行状況】<br>前回(R2)点検から、大きな進行は認められない。 | |
