## 橋梁名・所在地・管理者名等

| 橋梁名 | 路線名 | 所在地 | 起点側 | 緯度<br>経度 | 34° 55′ 31″<br>135° 51′ 20″ | 橋梁ID |
|---|---|---|---|---|---|---|
| 下庄大橋<br>(シモジョウオオハシ) | 市道西笠取46号線 | 京都府宇治市西笠取下荘川西15番地先 | | | | 34.92517,135.85544 |
| 宇治市 | 2023.9.8 | 河川 | 有 | 一般道 | 指定無し | 水道 |

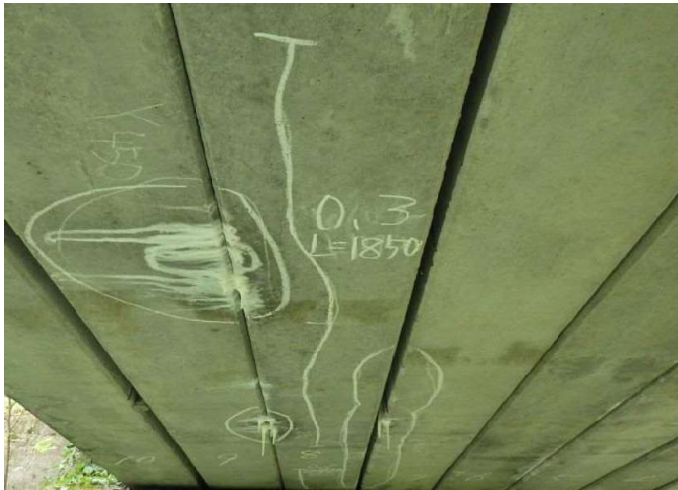
| 上部構造(主桁)【判定区分： Ⅲ 】 | | 上部構造(床版)【判定区分： Ⅱ 】 | |
|---|---|---|---|
| 主桁08 | | 床版02 | |

| 部材名 | 判定区分<br>(Ⅰ～Ⅳ) | 変状の種類<br>(Ⅱ以上の場合<br>に記載) | 備考(写真番号、<br>位置等が分かる<br>ように記載) | 応急措置後の<br>判定区分 | 応急措置内容 | 応急措置及び<br>判定実施年月日 |
|---|---|---|---|---|---|---|
| 上部構造 | Ⅲ | ひびわれ | 写真1 主桁08 | | | |

| (判定区分) | (所見等) |
|---|---|
| Ⅲ | 主桁に橋軸方向のひびわれが見られる他、床版の漏水が進展している。その他、下部工が浸食されており、早期に措置を講ずることが望ましい。 |

| 上部構造(主桁)【判定区分： Ⅲ 】 | | 上部構造(床版)【判定区分： Ⅱ 】 | |

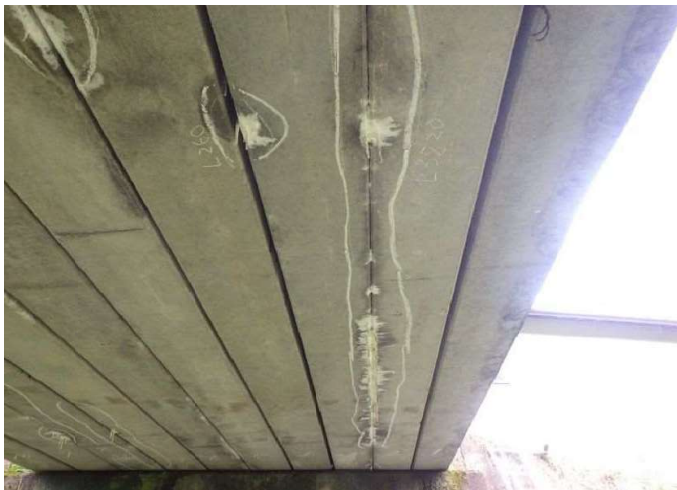
| 部材名 | 判定区分<br>(Ⅰ～Ⅳ) | 変状の種類<br>(Ⅱ以上の場合<br>に記載) | 備考(写真番号、<br>位置等が分かる<br>ように記載) | 応急措置後の<br>判定区分 | 応急措置内容 | 応急措置及び<br>判定実施年月日 |
|---|---|---|---|---|---|---|
| 床版 | Ⅱ | 漏水・遊離石灰 | 写真2 床版02 | | | |

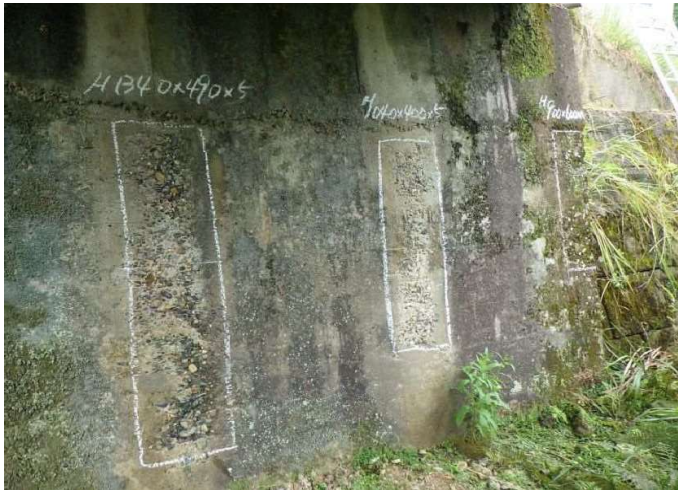
| 上部構造(主桁)【判定区分： Ⅲ 】 | | 上部構造(床版)【判定区分： Ⅱ 】 | |
|---|---|---|---|
| 橋台01 | | 橋台02 | |

| 部材名 | 判定区分<br>(Ⅰ～Ⅳ) | 変状の種類<br>(Ⅱ以上の場合<br>に記載) | 備考(写真番号、<br>位置等が分かる<br>ように記載) | 応急措置後の<br>判定区分 | 応急措置内容 | 応急措置及び<br>判定実施年月日 |
|---|---|---|---|---|---|---|
| 下部構造 | Ⅱ | 剥離・鉄筋露出、洗掘 | 写真3 橋台01、写真4 橋台02 | | | |

| 上部構造(主桁)【判定区分： Ⅲ 】 | | 上部構造(床版)【判定区分： Ⅱ 】 | |
|---|---|---|---|
| 下部構造【判定区分： Ⅱ 】 | | 下部構造【判定区分： Ⅱ 】 | |

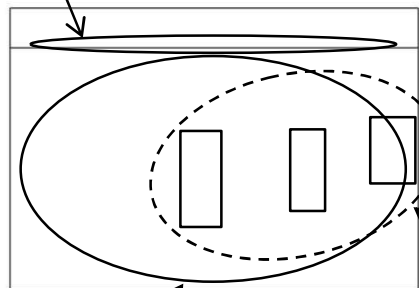
支承 101 ⑱変色・劣化-e

橋台 01 ⑰その他(伝い水跡)-e

橋台 01 ⑦剥離・鉄筋露出-c

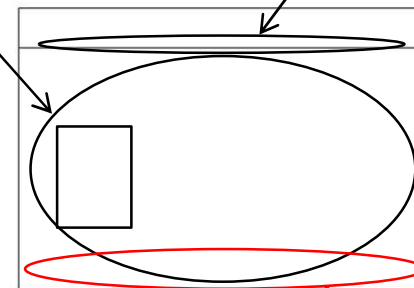
橋台 02 ⑦剥離・鉄筋露出-c

⑰その他(伝い水跡)-e

支承 201 ⑱変色・劣化-e

橋台-02 ㉔洗掘-c

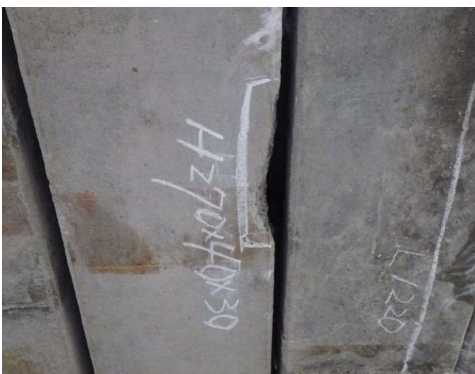
| 部材名 | 主桁 | 部材番号 | 07 | メモ | | 部材名 | 主桁 | 部材番号 | 08 | メモ | |
| 損傷の種類 | 剥離・鉄筋露出 | 損傷程度 | c | 前回点検から大きな進展なし | | 損傷の種類 | ひびわれ | 損傷程度 | d | 前回点検から大きな進展なし | |
| | | | 写真手前が起点<br>起点側から撮影<br>270×40×30mm<br><br>主桁下面に剥離が見られる。 | | | | | 写真奥が起点<br>終点側から撮影<br>大・小<br>W=0.2mm、L=420mm<br><br>主桁下面にひびわれが見られる。 | | | |

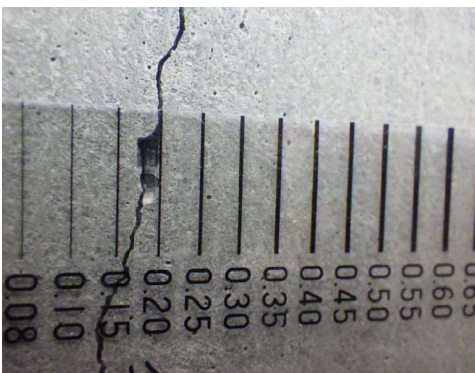
| 部材名 | 主桁 | 部材番号 | 08 | メモ | | 部材名 | 主桁 | 部材番号 | 08 | メモ | |
| 損傷の種類 | ひびわれ | 損傷程度 | d | 写真番号6の接写 | | 損傷の種類 | ひびわれ | 損傷程度 | d | 前回点検から進展あり | |
| | | | W=0.2mm | | | | | 写真奥が起点<br>終点側から撮影<br>大・小<br>W=0.2mm、L=1270mm<br>⇒W=0.3mm、L=1850mm<br><br>主桁下面にひびわれが見られる。 | | | |

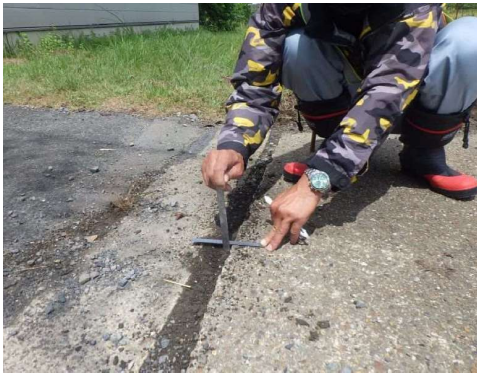
| | 部材名 | 舗装 | 部材番号 | - | メモ | | 部材名 | 舗装 | 部材番号 | - | メモ | |
| | 損傷の種類 | 路面の凹凸 | 損傷程度 | c | 前回点検から大きな進展なし | | 損傷の種類 | 路面の凹凸 | 損傷程度 | c | 写真番号33の接写 | |
| | | | | | 写真左が起点<br>下流側から撮影<br>H=10mm<br><br>舗装に段差が見られる。 | | | | | | H=10mm | |

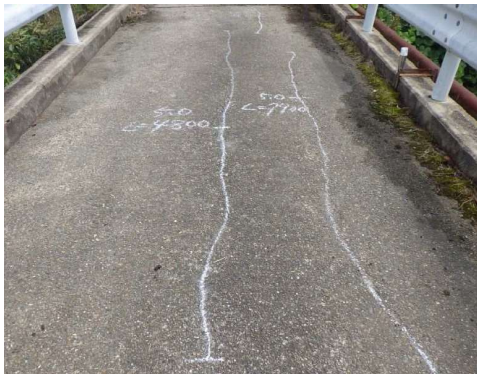
| | 部材名 | 舗装 | 部材番号 | - | メモ | | 部材名 | 舗装 | 部材番号 | - | メモ | |
| | 損傷の種類 | 舗装の異常 | 損傷程度 | e | 新規損傷 | | 損傷の種類 | 舗装の異常 | 損傷程度 | e | 写真番号35の接写 | |
| | | | | | 写真手前が起点<br>起点側より撮影<br><br>W=5.0, L=7900mm<br>W=5.0, L=4800mm<br>W=5.0, L=1700mm<br>W=5.0, L=1400mm<br><br>舗装にひびわれが見られる。 | | | | | | W=5.0mm | |
