橋梁名・所在地・管理者名等

橋梁名	路線名	所在地	起点側	緯度	34.91836	施設ID	
大林橋 (フリガナ) (オオバヤシハシ)	市道五ヶ庄六地藏線	京都府宇治市五ヶ庄大林47番地の2先			経度	135.79908	34.91836,135.79908
管理者名	路下条件	代替路の有無	自専道or一般道	緊急輸送道路	占用物件(名称)		
京都府 宇治市	河川	有	一般道	指定無し	無

道路橋毎の健全性の診断

告示に基づく健全性の診断の区分
Ⅲ

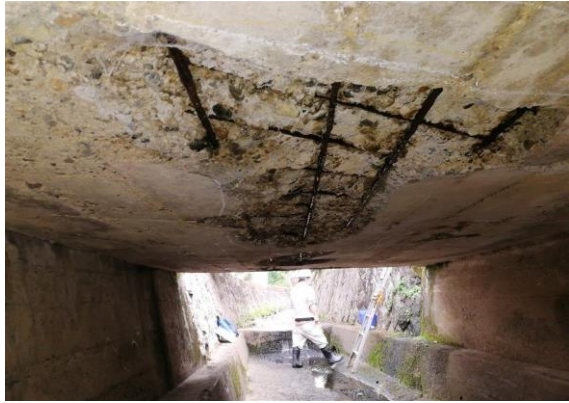
写真番号	5	径間	径間 1	部材番号	
備考	主桁に、剥離・鉄筋露出が見られ耐荷性能の低下が懸念される。

所見	<p>【上部構造】 活荷重、地震、豪雨等から想定される状態として直ちに致命的な状態になる可能性は低いですが、主桁下部の剥離鉄筋露出について、前回点検より損傷の進行が見られ、新たにうきや豆板が見られた。 今後も損傷が進行することで損傷範囲の拡大や耐荷性能の低下が懸念されるため、早期の断面修復等による対策を行うことが望ましい。</p> <p>【下部構造】 活荷重、地震から想定される状況として変状が発生する可能性は低い。 A2橋台に漏水、遊離石灰が見られるが変状が発生する可能性は低い。</p> <p>【上下部接続部】 上下部接続部は、損傷が確認されず健全であるため変状が発生する可能性は低い。</p> <p>【その他】 地覆に欠損とひびわれが見られるが前回点検より損傷進行が見られないため、経過観察とする。</p> <p>【健全性の診断の区分】 上記より、上部構造に見られる損傷が進行することで、損傷範囲の拡大や耐荷性能の低下が懸念されるため、早期措置対応が望ましい。 よって健全性判定区分を「Ⅲ」とした。</p>
----	---

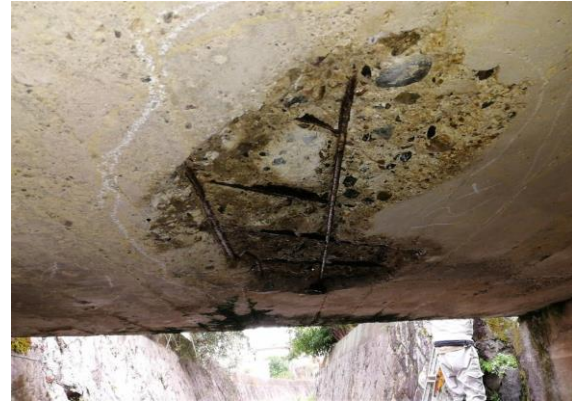
写真番号	6	径間	径間 1	部材番号	
備考	主桁下面に、鉄筋露出が見られる。

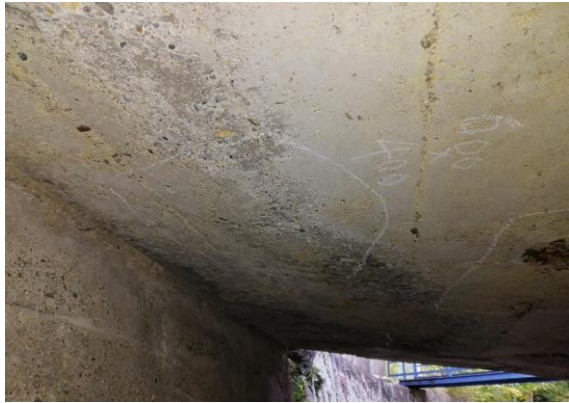
写真番号	7	径間	径間 1	部材番号	
備考	主桁下面に、うきが見られる。

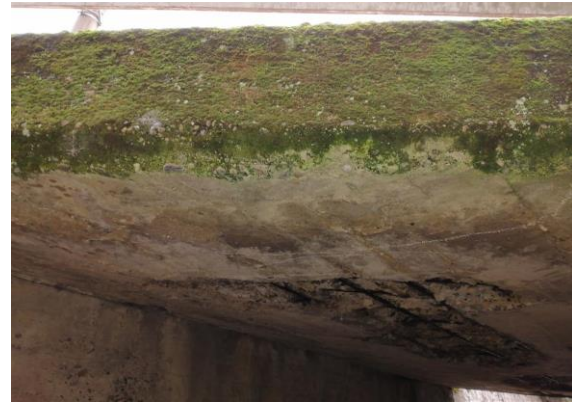
写真番号	8	径間	径間 1	部材番号	
備考	主桁下面に、うきが見られる。

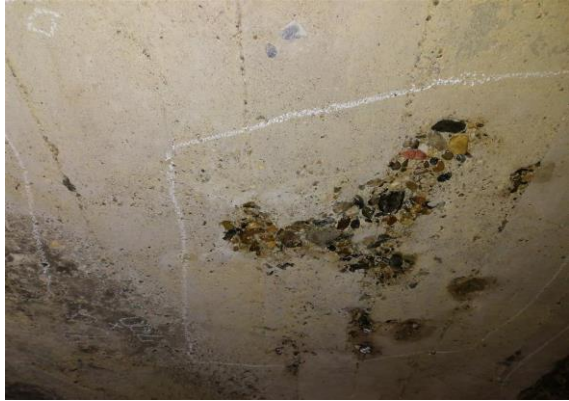
写真番号	9	径間	径間 1	部材番号	
------	---	----	------	------	--

備考 主桁下面に、豆板が見られる。

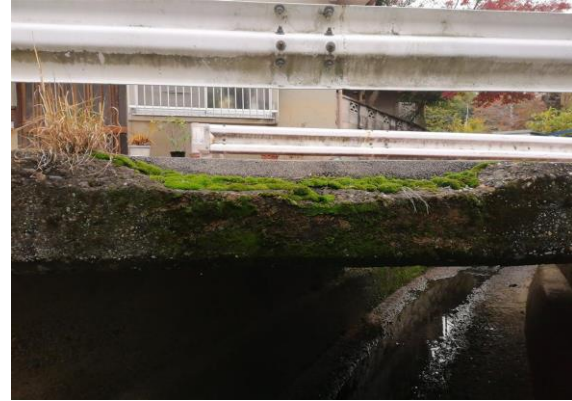
写真番号	10	径間	径間 1	部材番号	1
------	----	----	------	------	---

備考 主桁地覆部に、欠損がみられる。

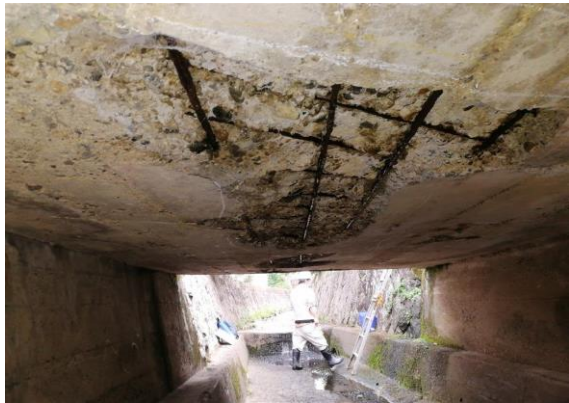
写真番号	11	径間	径間 1	部材番号	1
------	----	----	------	------	---

備考 主桁下面に、剥離・鉄筋露出がみられる。

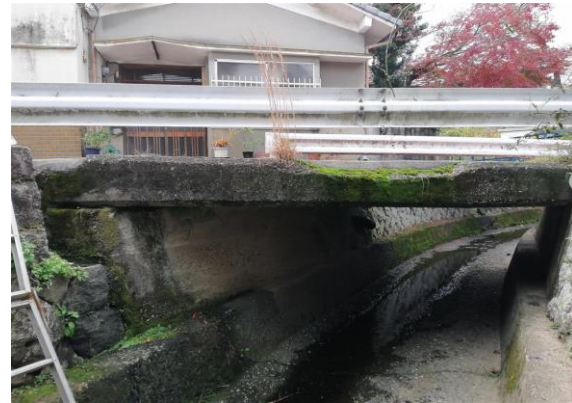
写真番号	4	径間	径間 1	部材番号	
------	---	----	------	------	--

備考 豪雨の影響による損傷は見られない。

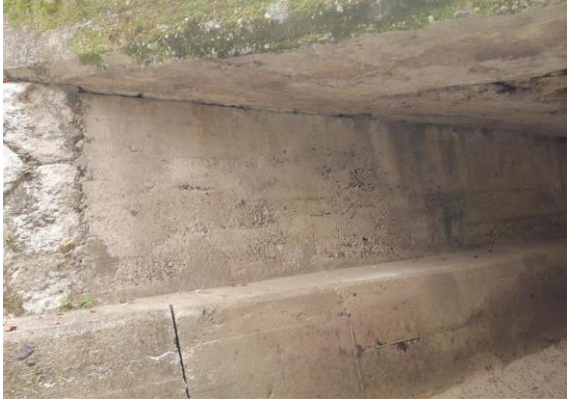
写真番号	12	径間	径間 1	部材番号	
備考	損傷が確認されず健全

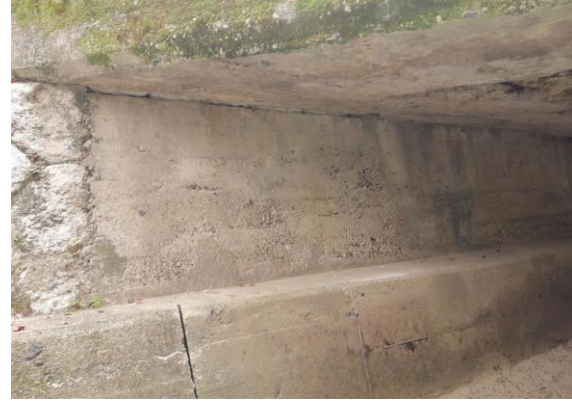
写真番号	1	径間	径間 1	部材番号	
備考	損傷が確認されず健全

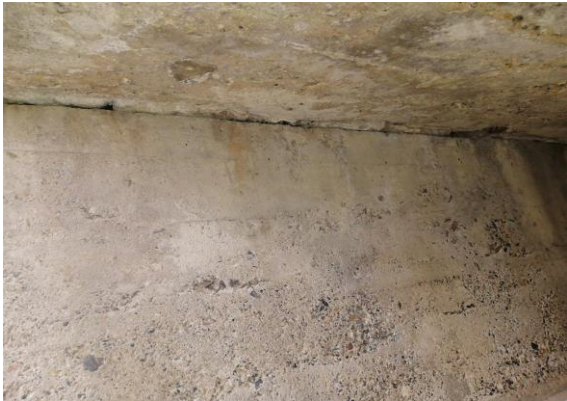
写真番号	3	径間	径間 1	部材番号	
備考	損傷が確認されず健全
