# 特 記 仕 様 書

本仕様書は、宇治市以下（「発注者」という。）が実施する白川トンネル修繕設計業務委託（以下、本委託）に適用する。

本業務は、白川トンネルの定期点検や現地踏査の結果を基に、未対策の変状について、トンネルの保全を図るとともに利用者の被害を未然に防止するために必要となる修繕設計を実施し、工事に必要となる設計図書を作成するものである。

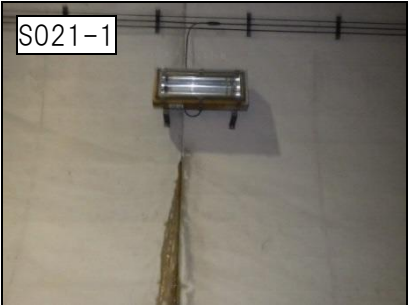
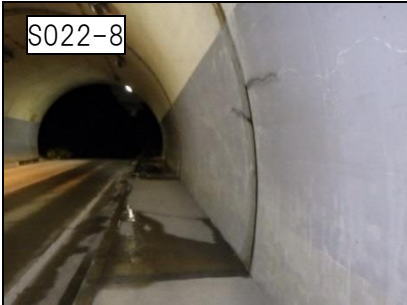
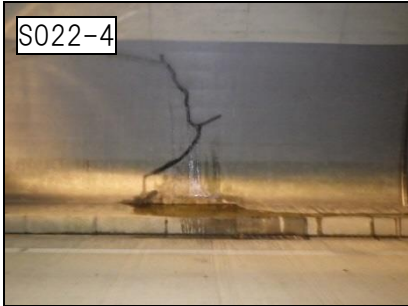
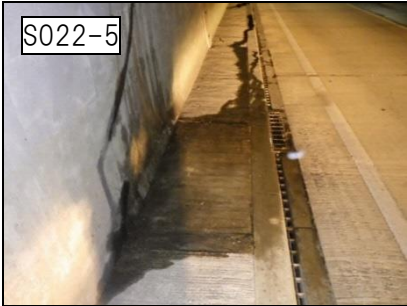
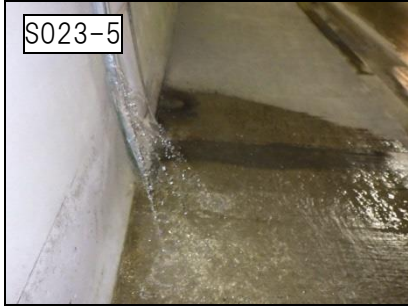
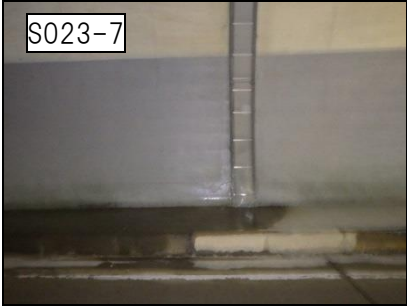
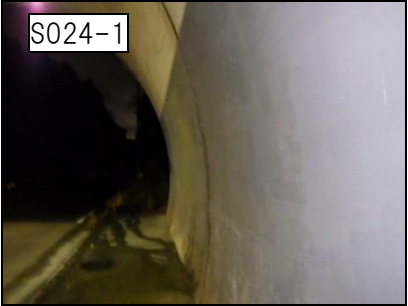
Ⅲ判定変状

本点検でⅢ判定が確認された変状は下表の通り 8 箇所である。

全て漏水（流下・滞水）であり、漏水量・滞水規模が大きく利用者への影響が大きい変状である。

変状は全て新規変状であるが、大雨時に発生するため、前回点検時には確認されなかったと推定する。

変状原因は大雨による地下水位の上昇に伴う目地部からの漏水、および既設の対策工の劣化による再漏水である。また、白川トンネルは側溝の詰まり（Ⅱb 判定）が確認されており、排水不良により導水樋工内が詰まりを発生した可能性もあり、変状原因の一つとして挙げられる。

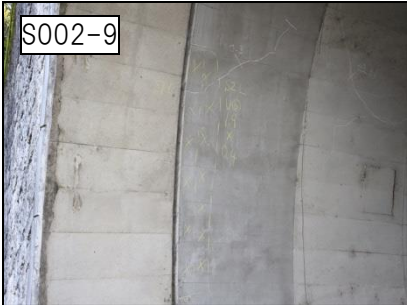
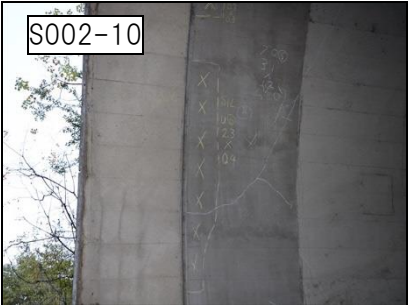
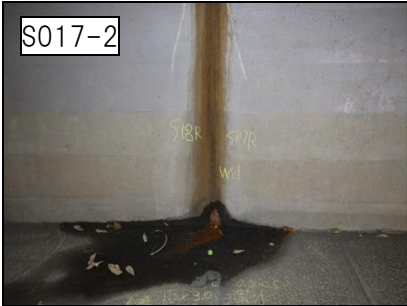
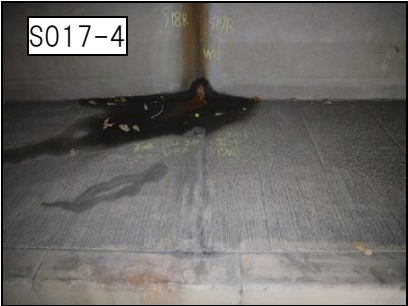
Ⅱa判定変状

本点検でⅡa判定が確認された変状は下表の通り 14 箇所である。

変状はアーチ部のうき、歩道側のにじみ、滞水、滞水跡※1である。

今後、利用者に影響を及ぼす可能性があるため、計画的に対策を施すことが望ましい。
